PAŃSTWOWA KOMISJA BADANIA WYPADKÓW MORSKICH

RAPORT KOŃCOWY 15/13

JACHT ŻAGLOWY HOLLY II

wypadnięcie za burtę i utonięcie kapitana jachtu
na Zatoce Gdańskiej w dniu 5 lipca 2013 r.

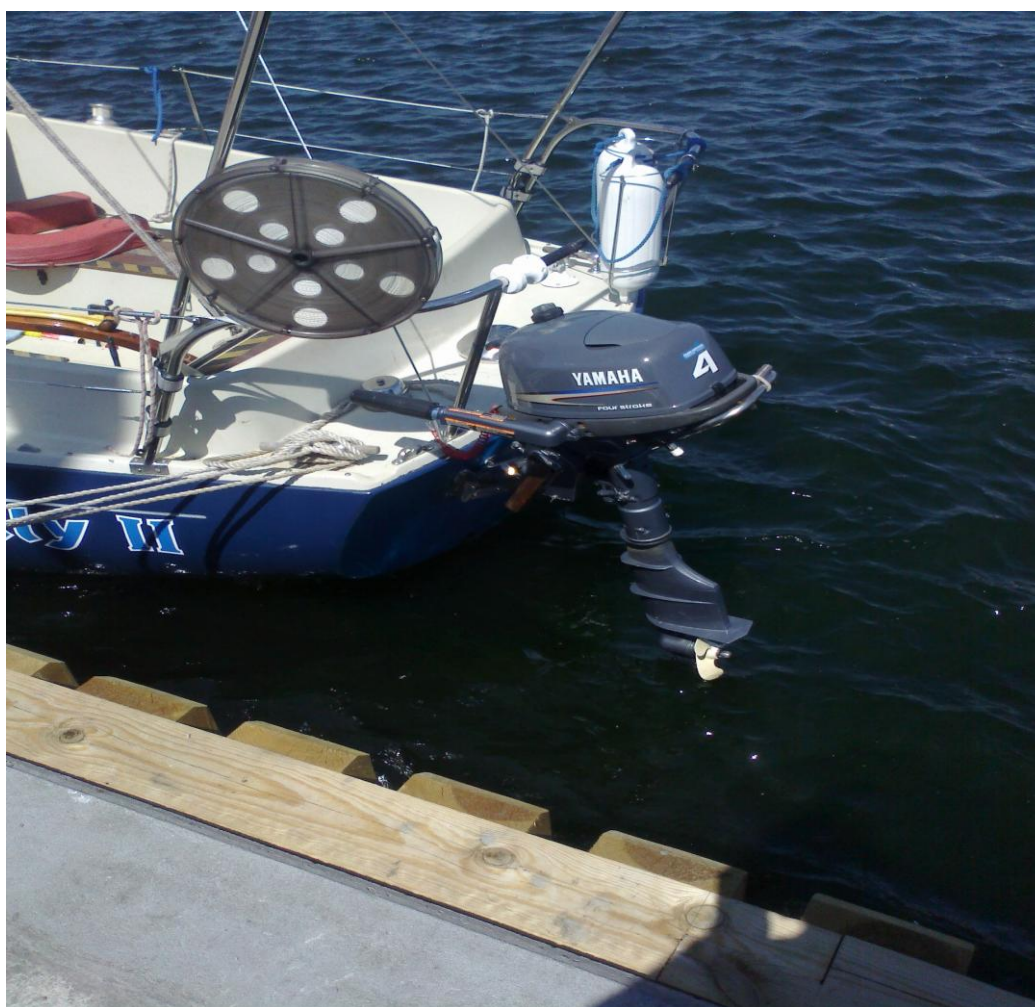
W dniu 5 lipca 2013 r. Holly II wznowił podróż. Około godz. 13:00 załoga odcumowała od nabrzeża przystani klubu Neptun z zamiarem dopłynięcia do portu w Helu. Podróż z Górek Zachodnich rozpoczęto na żaglach. Po pewnym czasie ze względu na niekorzystne do żeglowania warunki wiatrowe (bardzo słaby wiatr) kapitan jachtu zrzucił żagle i uruchomił najpierw silnik zaburtowy, a następnie silnik główny.

Zdjęcie nr 2. Widok na zamocowany na rufie jachtu silnik zaburtowy

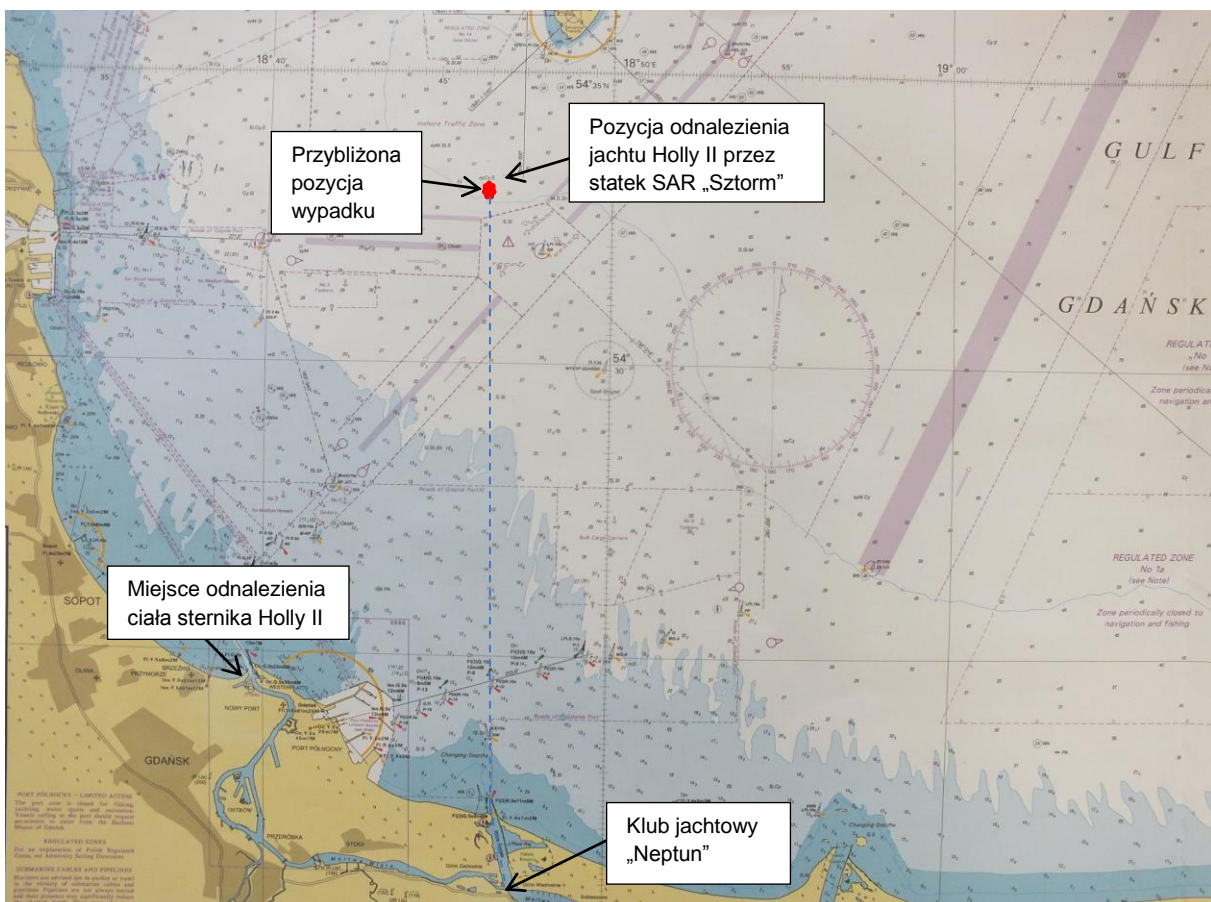
Zdjęcie nr 2. Trasa jachtu Holly II na Zatoce Gdańskiej
